União das Freguesias de  
Sé, Santa Maria e Meixedo

# DOMUS MUNICIPALIS DE BRAGANÇA

**Luís Carlos Monteiro**

**2018**

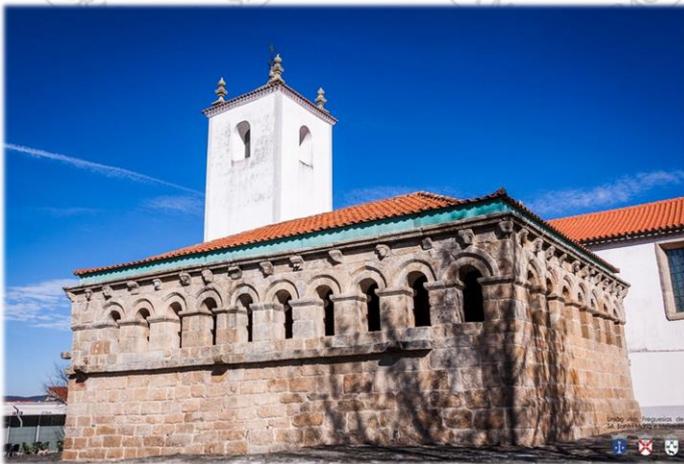
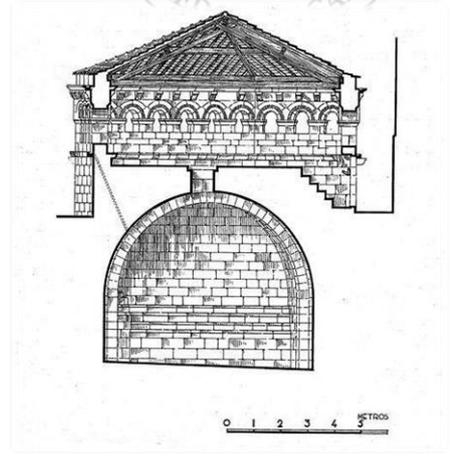
Figuras 1 e 2: Vista da fachada Sul e Nascente da Domus Municipalis. (à esquerda) e corte transversal da armação e abobada da cisterna s.a., s.d. – retirada do Sistema de Informação para o Património Arquitetónico (SIPA) da Direção Geral do Património Cultural (DGPC) em <http://www.monumentos.gov.pt/> (à direita)

Localizada na cidadela, junto à fachada lateral direita da Igreja de Santa Maria, possui uma planta pentagonal irregular, com uma área aproximada de 145 m<sup>2</sup> e uma altura de 4,48 metros. É um edifício constituído por dois compartimentos distintos: o subterrâneo, formado por uma ampla cisterna semienterrada numa concavidade rochosa, com uma abóbada em berço reforçada por dois arcos torais, e o superficial, arquitetado como uma espaçosa galeria fenestrada por 38 pequenas janelas em arco de volta perfeita.

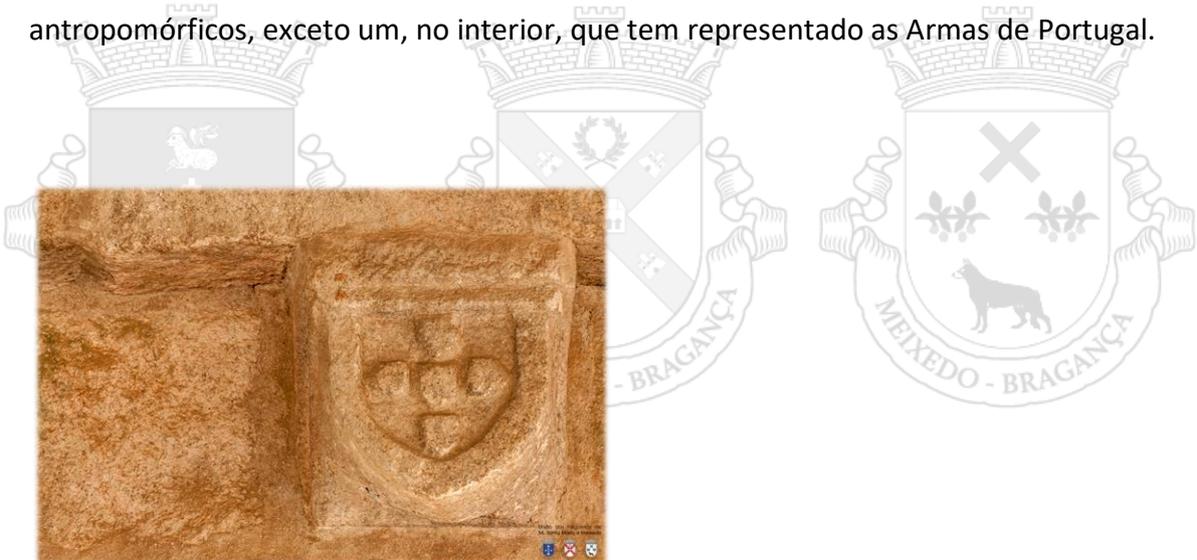
Figuras 3 e 4: Modilhão representando as Armas de Portugal (em cima) e modilhões com motivos antropomórficos e florais (à direita). UFSSMM, 2018.

Todo o edifício é construído em granito e encontra-se coberto por um telhado de cinco águas. O telhado por sua vez, assenta em cornijas, que se encontram cavadas na sua face superior, com o propósito de aparar as águas pluviais que depois são conduzidas até à cisterna, por canais abertos nas paredes. O mesmo propósito, parecem ter os algerozes, que correm mais ou menos a meia-altura em todas as fachadas do edifício, com exceção da fachada voltada a Este, e que segundo João Jacob (1997, p. 77) poderiam ter servido para recolher a água proveniente dos telhados da Igreja de Santa Maria ou de edifícios vizinhos que, entretanto, foram demolidos. Ainda relativamente às cornijas, estas estão apoiadas, quer no interior, quer no exterior do edifício, em 53 modilhões esculpidos com motivos geométricos, vegetalistas, zoomórficos e antropomórficos, exceto um, no interior, que tem representado as Armas de Portugal.

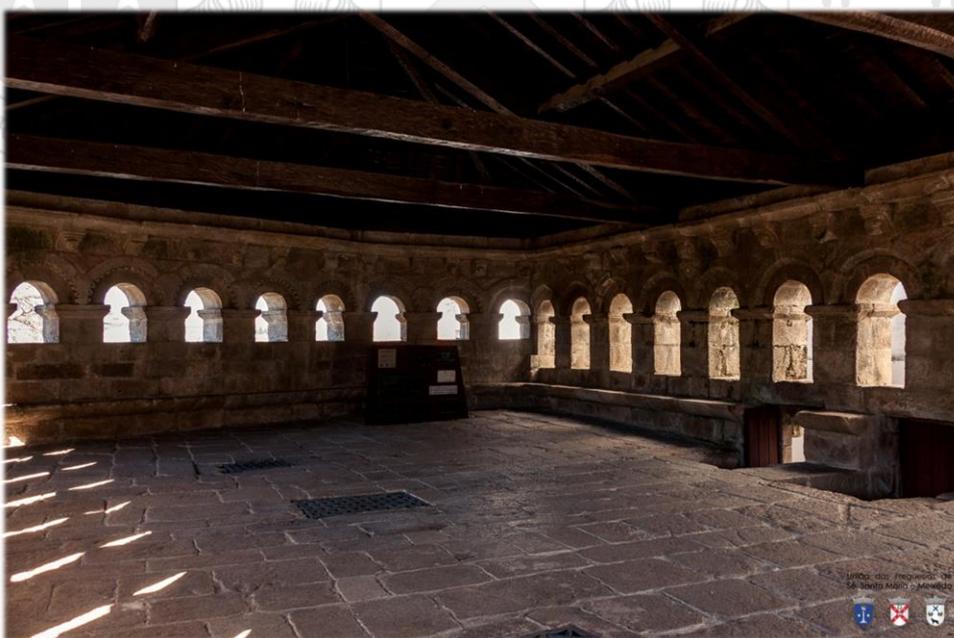
Figura 7: Interior da Domus Municipalis. UFSSMM, 2018.

Dois portais de verga reta, abertas na fachada Norte do edifício, dão acesso ao interior sobrelevado da galeria, com o pavimento em cantaria rasgado por três aberturas de formato quadrangular que dão acesso à cisterna. Ao longo das cinco paredes interiores corre uma bancada, ou sedia de cantaria que, segundo alguns autores, serviria para os “homens-bons” do burgo se sentarem a debater os problemas da municipalidade.

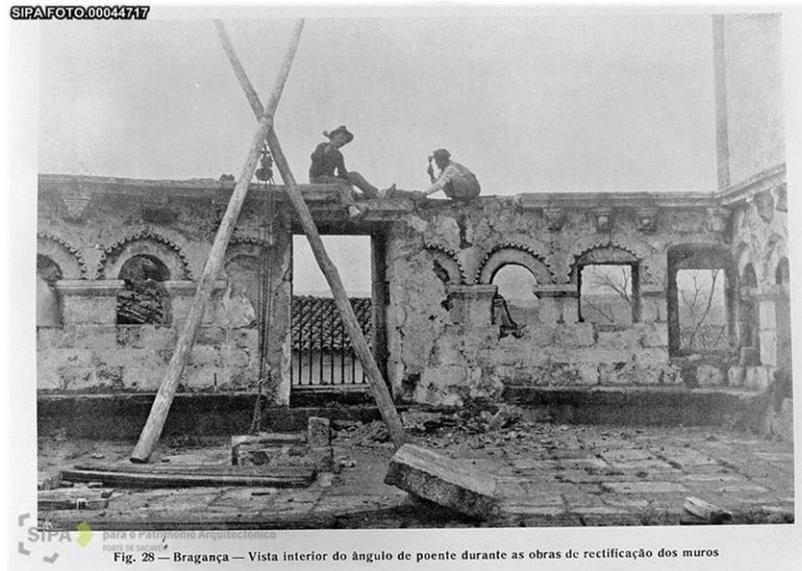
Figura 8: A Domus Municipalis durante as obras de restauro, s.a., s.d. – retirada do Sistema de Informação para o Património Arquitetónico (SIPA) da Direção Geral do Património Cultural (DGPC) em <http://www.monumentos.gov.pt/>

A partir dos finais do século XIX, o edifício deixa de ter serventia enquanto sede de município, e no início do século XX, o Abade de Baçal (2000, Tomo XI, p. 135) descreve o estado do monumento como *“abandonado, destelhado e profanado pelas alterações realizadas no século XVII”*. O seu aspeto atual foi alcançado com as obras de restauro promovidas pela Direção Geral dos Edifícios e Monumentos Nacionais (DGEMN) que tiveram por base, um projeto do Arquiteto Baltazar de Castro. O edifício restaurado, inaugurado a 23 de outubro de 1932, reflete a ideologia da época em que se pretendia devolver aos monumentos, as suas características originais, expurgando-os de todas as adulterações que foram sofrendo ao longo da sua história. Posteriormente, no sentido de reforçar a sua monumentalidade, foram demolidos diversos edifícios nas suas imediações e, construído uma espécie de pódio no espaço envolvente.

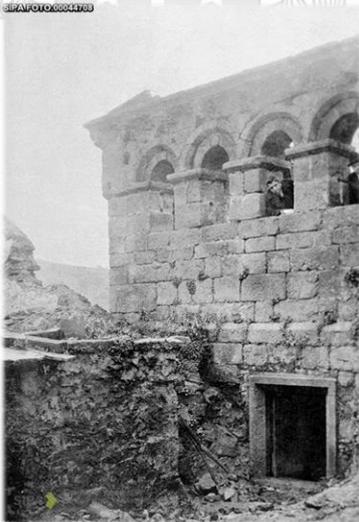
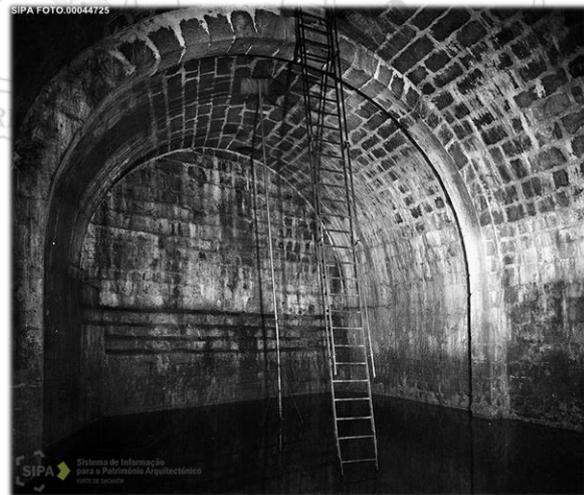
Figuras 9 e 10: Vista da face Nascente da Domus Municipalis, durante as obras de restauro, onde é visível a entrada, que então existia, para a cisterna (à direita) e vista interior da cisterna (à esquerda) s.a., s.d. – retiradas do Sistema de Informação para o Património Arquitetónico (SIPA) da Direção Geral do Património Cultural (DGPC) em <http://www.monumentos.gov.pt/>

Citando João Jacob (1997, p. 77) *“o edifício original sofreu sucessivas adulterações nos finais do século XVII, sendo-lhe acrescentado um balcão com escadaria lateral, três varandas gradeadas (duas das quais encontramos hoje, na fachada norte do Museu Abade de Baçal) e respetivas portas, o interior dividido e a maior parte das janelas fechadas e efetuada a abertura de um acesso direto ao subterrâneo no alçado nascente”*.
