União das Freguesias de
Sé, Santa Maria e Meixedo

UM OLHAR SOBRE O CASTELO DE BRAGANÇA

Luís Carlos Monteiro

2018

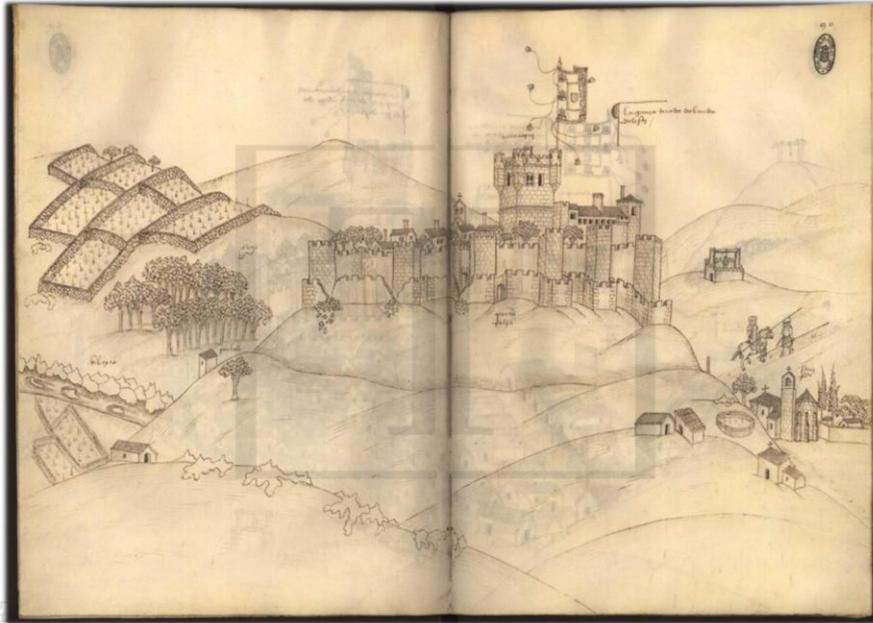
Figura 1: Vista Leste do Castelo de Bragança in Duarte d'Armas – Livro das Fortalezas Situadas no Estremo de Portugal e Castela (1509 e 1510) por João Almeida, Lisboa 1944 – Imagem digitalizada acedida em <http://digitarq.dgarq.gov.pt/viewer?id=3909707>

Na vista Leste, no canto direito da gravura, é possível vislumbrar o mosteiro de S. Francisco (datado do séc. XIII) e do lado esquerdo ao fundo, surge destacado o monte do *Sardoal*, onde mais de um século depois, será construído o Forte de São João de Deus. Ainda na mesma imagem, podemos ver do lado direito, junto à Torre de Menagem, o *Paço dos Alcaldes*, que de acordo com a planta do mesmo autor, era um edifício quadrangular com pátio interior e arcaria em um dos lados, que fazia a ligação entre a *Torre de Menagem* e a Torre da Princesa, na vertente norte da fortificação. Chegava a meia altura da Torre de Menagem e no piso superior exibia oito janelas de formato quadrangular.

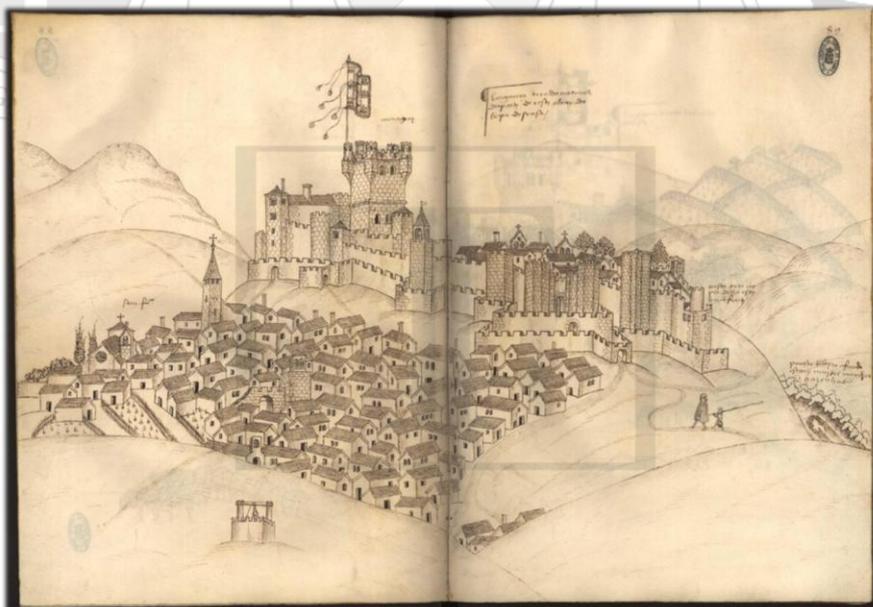
Figura 2: Vista Oeste do Castelo de Bragança in Duarte d'Armas – Livro das Fortalezas Situadas no Estremo de Portugal e Castela (1509 e 1510) por João Almeida, Lisboa 1944 – Imagem digitalizada acedida em <http://digitarq.dgarq.gov.pt/viewer?id=3909707>

Na ilustração da vista Oeste, podemos ver que existiam duas igrejas no intramuros, que eram as igrejas de Santa Maria e de S. Tiago, já desaparecida e duas igrejas no extramuros, que são a igreja de S. Vicente e S. João. De facto, o aspeto que mais se destaca desta imagem, é a dimensão considerável que o arrabalde já apresentava naquela época. Segundo informações recolhidas por Francisco Alves (o Abade de Baçal), o surgimento do arrabalde em Bragança é bastante prematuro. Já era feita referencia às duas igrejas no extramuros, nas inquirições levadas a cabo pelo rei D. Afonso III em 1258, e o rei D. Pedro I em 1364, vai conceder novos privilégios aos moradores no interior das muralhas do castelo, como forma de travar o êxodo de população para o arrabalde. (Alves, 2000 Tomo III, doc. 151, p. 304-312); (Alves, 2000 Tomo III, doc. 64 A, p. 138 - 139)

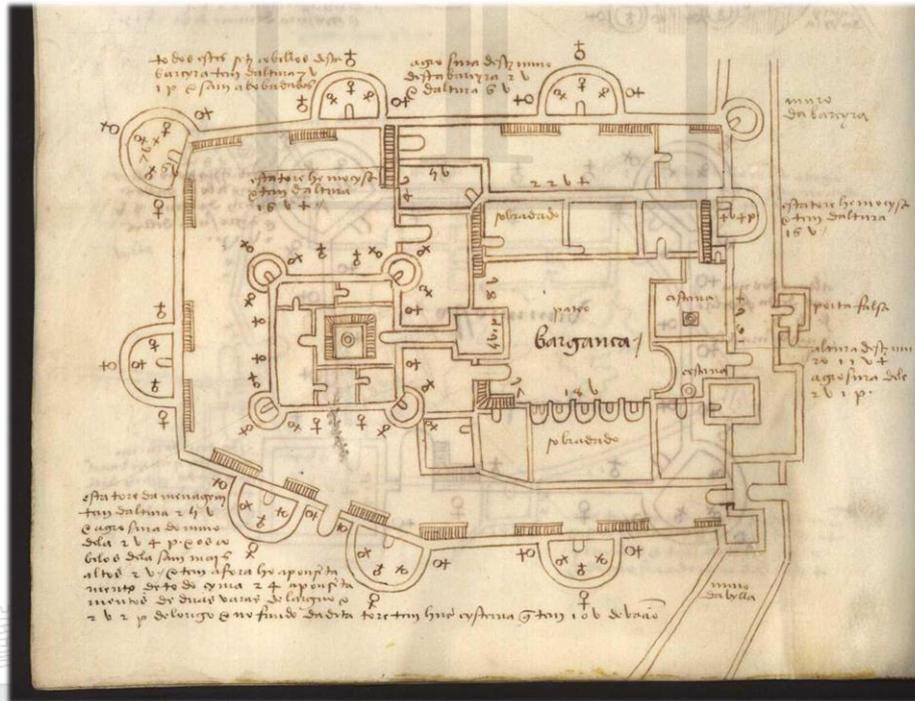
Figura 3: Planta da Fortaleza de Bragança, in Duarte d'Armas – Livro das Fortalezas Situadas no Estremo de Portugal e Castela (1509 e 1510) por João Almeida, Lisboa, 1944 – Imagem digitalizada acedida através do link: <http://digitarq.dgarq.gov.pt/viewer?id=3909707>

Neles, é-nos apresentado um recinto muralhado com dezoito torres e a segunda linha de muralhas do estilo barbacã, de que falámos anteriormente.

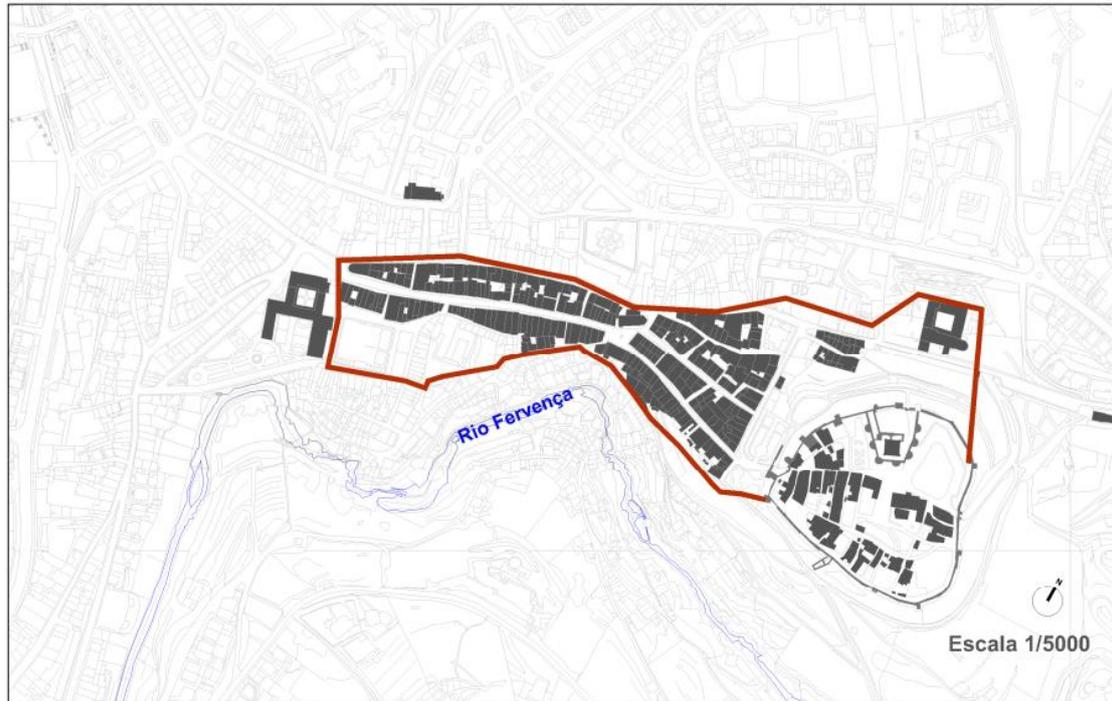
Figura 4: Hipótese do traçado da muralha Manuelina no século XVI, in Daniela Rebelo – Bragança: Transformações Urbanas de uma Cidade (Coimbra, 2008, p. 20)

“Partindo do convento de S. Francisco onde ligaria à muralha da Cidadela, vinha pouco mais ou menos pelas atuais ruas de S. Francisco, da Alfândega e de Trás (...) até à atual Praça da Sé, onde ficava a Cruz de Pedra, hoje representada pelo belo cruzeiro barroco, que a meio dela se ergue (...) Aqui faria ângulo em direção ao Rio Fervença pela Praça das Eiras, antigamente chamadas Eiras do Arcebispo, até dar no Postigo das Eiras, também dito Calejo ou Travessa do Saco e ainda Rua dos Batocos, no princípio da qual resta um pedaço de muralha de mais de doze metros de comprimento por quatro ou cinco de altura. Contornando esta Rua dos Batocos e no cruzamento com a Rua dos Quartéis, há um pedaço de muralha, bem como no cimo da Rua das Moreirinhas. Aqui infletia, seguindo a crista militar do terreno, pelos quintais das casas desta rua, onde ainda há restos de muralha (...) Marchava seguidamente pela rua do Pontão, na qual ainda se divisam restos de muros, a passar junto à cadeia, lado sul, e, subindo pelos quintais das casas da Costa Grande (lado sul), onde abundam claros vestígios de muralha, ia ligar à cidadela pela altura da Torre do Relógio ou da Câmara.” (Alves, 2000 Tomo IX p. 132)

Com base na descrição anterior, Daniela Rebelo (2008) cartografou o possível percurso da muralha, que se pode ver na imagem seguinte:

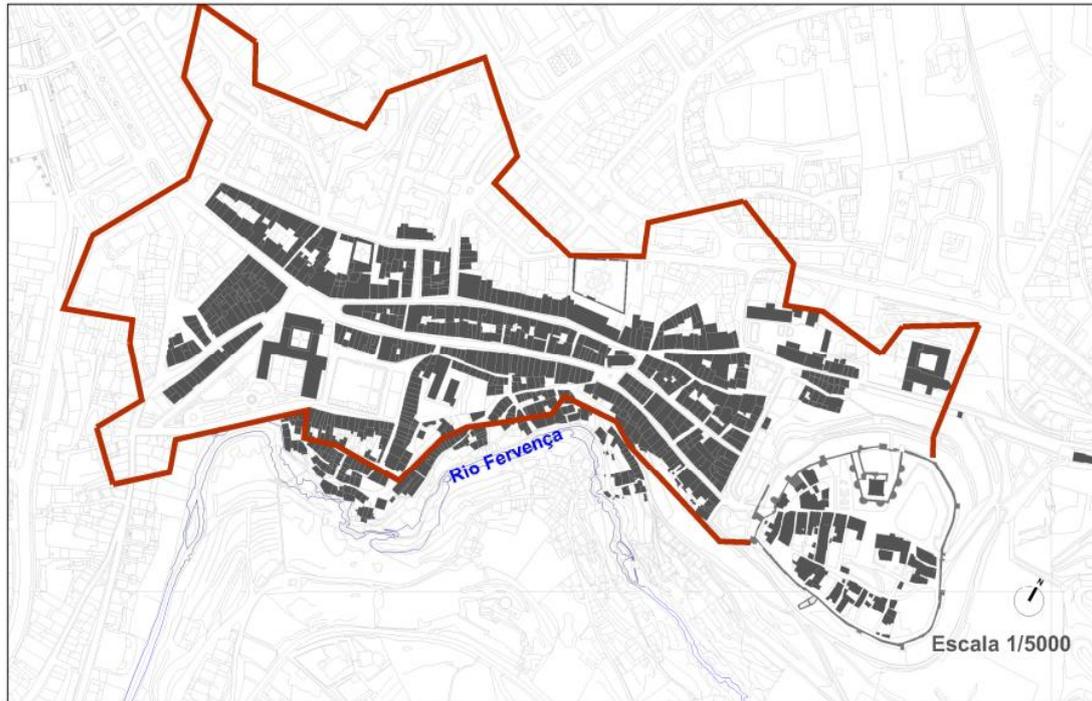
Figura 5: Hipótese do traçado da muralha setecentista - in Daniela Rebelo – Bragança: Transformações Urbanas de uma Cidade (Coimbra, 2008 p. 24)

“Este recinto fortificado corria desde o castelo (parte sul), envolvendo os conventos de S. Francisco e S. Bento, apontando em direção ao convento de Santa Clara, que rodeava, e chegava ao Tournal no lugar do atual cemitério. Daí descia pela atual rua 5 de Outubro, tomando, a meio, a direção do rio Fervença para se ligar aos Batocos. Deste ponto seguia em direção à cadeia, no largo de S. Vicente, e acompanhando o Caminho da Vila ligava novamente ao castelo”. (Rodrigues, 1995 p. 516)

A partir da mesma descrição, Daniela Rebelo (2008) cartografou o traçado da nova muralha abaluartada, que podemos ver na página seguinte:

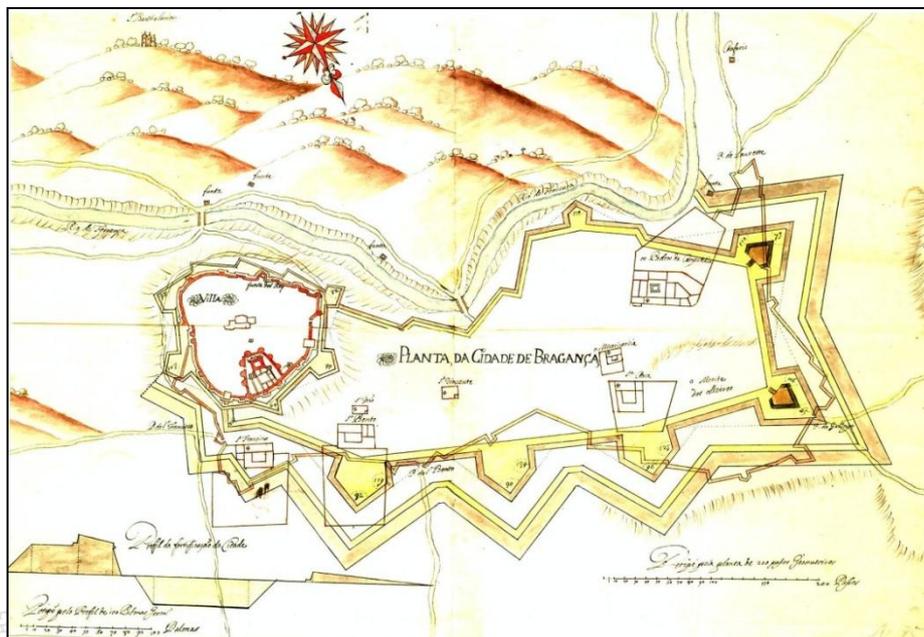
Figura 6: Planta da Cidade de Bragança, de 1640. Autor desconhecido. Arquivo Militar de Estocolmo – Imagem editada e reproduzida pelo blog 4Gatos.es, pode ser acedida em: http://www.4gatos.es/MemoriaAusente/mapas/167_Braganza_SPF.htm

Um plano muito interessante das muralhas abaluartadas da cidade, pode ser visto em uma planta de 1640, de autor desconhecido, que consta no acervo do Arquivo Militar de Estocolmo, e que se reproduz em seguida:

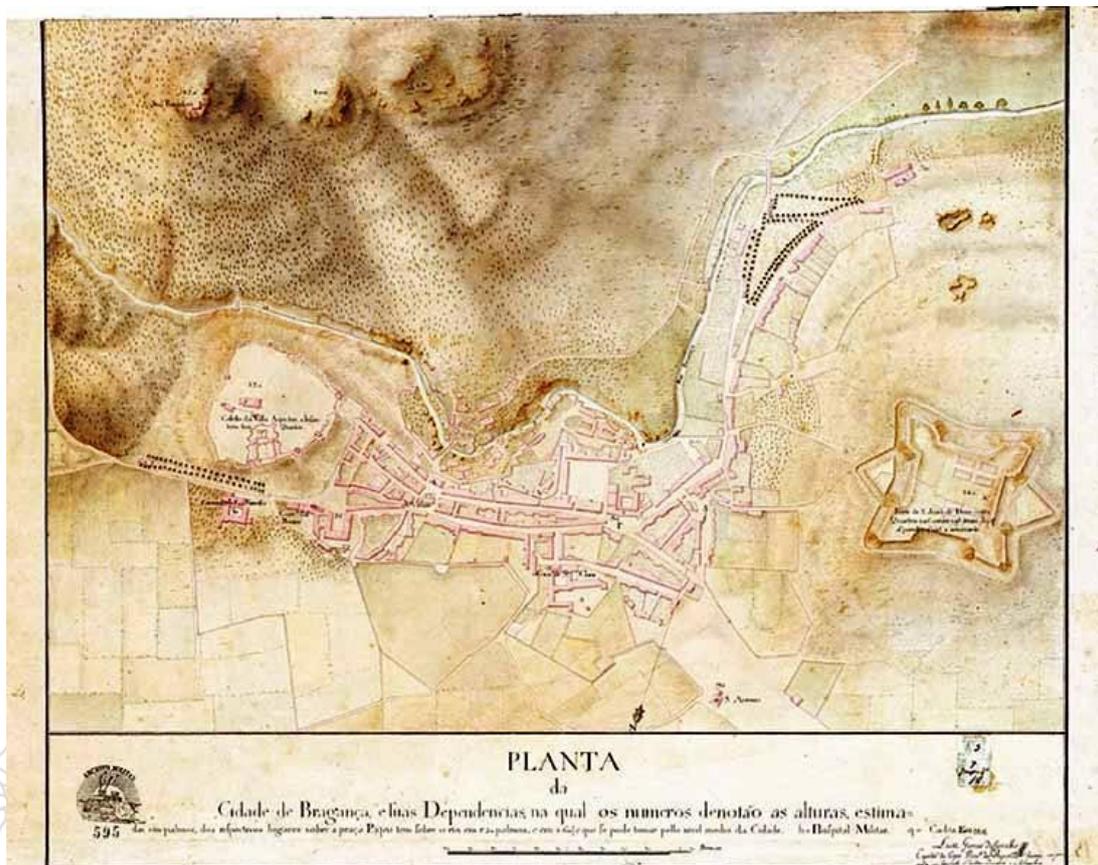
Figura 7: Planta da Cidade de Bragança e suas dependências de 1801. Autor: Capitão Luís Gomes de Carvalho. Corpo Real de Engenheiros – Imagem digitalizada, pode ser acedida através do link: https://www.igeoe.pt/ExposicoesVirtuais/portugalliae_civitates/imgs/braganca1.jpg

Uma planta da cidade de 1801, da autoria de Luís Gomes de Carvalho, capitão do Corpo Real dos Engenheiros, mostra que à aquela data apenas estavam de pé alguns troços da muralha abaluartada nas vertentes Norte e Sul da cidade, o autor aponta também, para o elevado estado de degradação do Forte de S. João de Deus escrevendo mesmo a frase: “*não se conservão mais as paredes que vão arruinar-se*”, no desenho do forte.

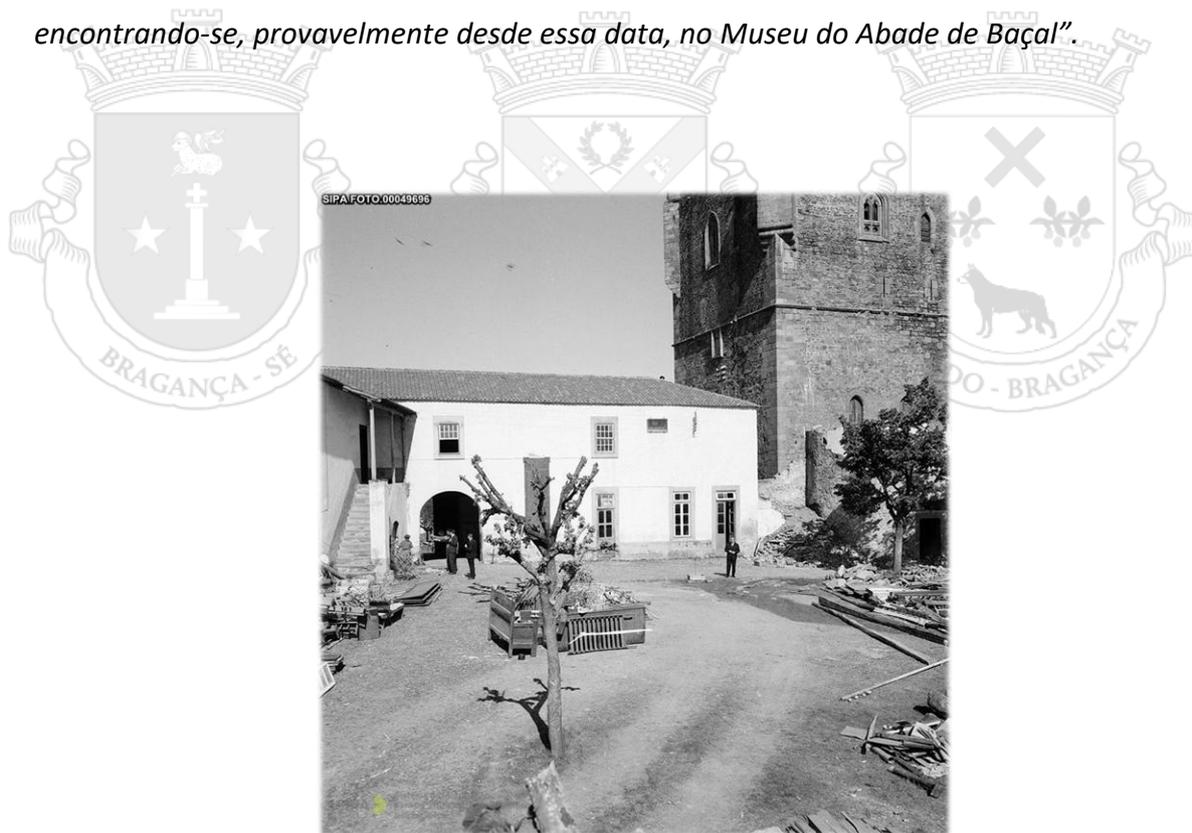
Figura 13: Obras de demolição do Quartel do Batalhão de Caçadores Nº 3, em 1964, foto de José Marques Abreu Júnior. – retirada do Sistema de Informação para o Património Arquitetónico (SIPA) da Direção Geral do Património Cultural (DGPC) em <http://www.monumentos.gov.pt/>

“Primeiramente, procedeu-se ao arranjo das vertentes norte e poente; depois seguiu-se o lado sul e só muito mais tarde se reconstruiu a parte nascente após a demolição do antigo quartel. Este restauro das muralhas, bastante profundo e prolongado, optou por reestabelecer as ameias que tinham sido retiradas durante a Guerra da Aclamação para permitir maior eficácia da artilharia, conservou dez das dezasseis torres primitivas e refez todo o antigo traçado à exceção da barbacã, reconvertendo, ainda, na sua antiga estrutura, a chamada Torre do Relógio ou da Câmara, adulterada no final do século XVII, e cuja grimpá ou catavento foi apeada em 1933, data deste restauro, encontrando-se, provavelmente desde essa data, no Museu do Abade de Baçal”.

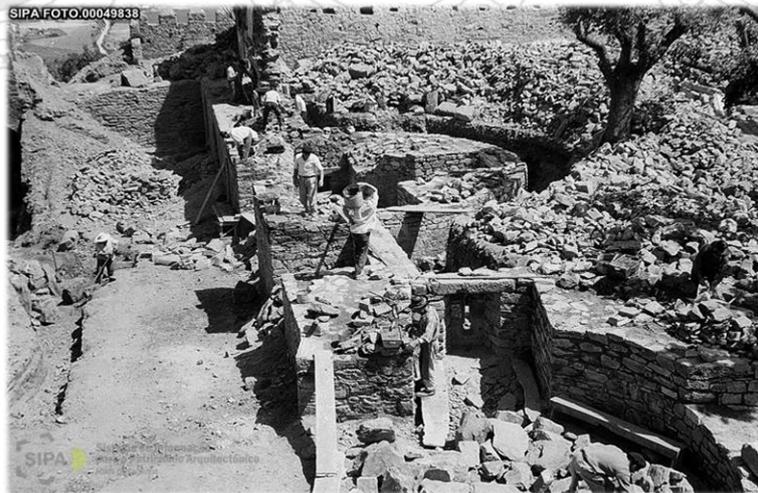
Figura 17: Obras de restauro nos cubelos que cingem a Torre de Menagem, em 1964, foto de José da Silva Marques – retirada do Sistema de Informação para o Património Arquitetónico (SIPA) da Direção Geral do Património Cultural (DGPC) em <http://www.monumentos.gov.pt/>

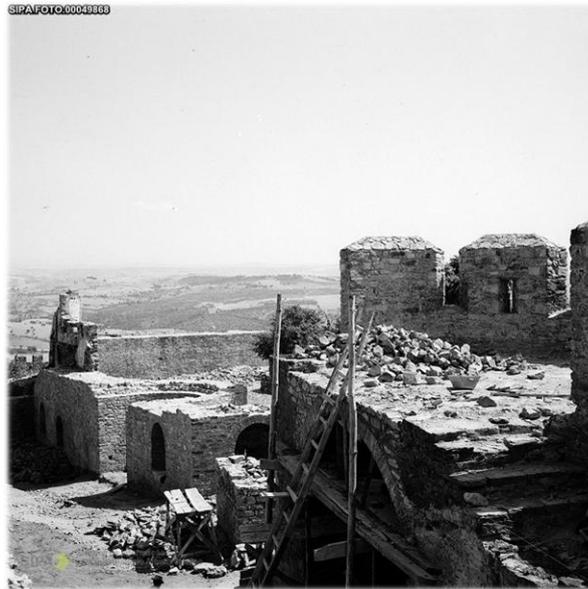
Figura 18: Reconstrução dos cubelos que circundam a Torre de Menagem do Castelo de Bragança em 1965, s. a. – retirada do Sistema de Informação para o Património Arquitetónico (SIPA) da Direção Geral do Património Cultural (DGPC) em <http://www.monumentos.gov.pt/>

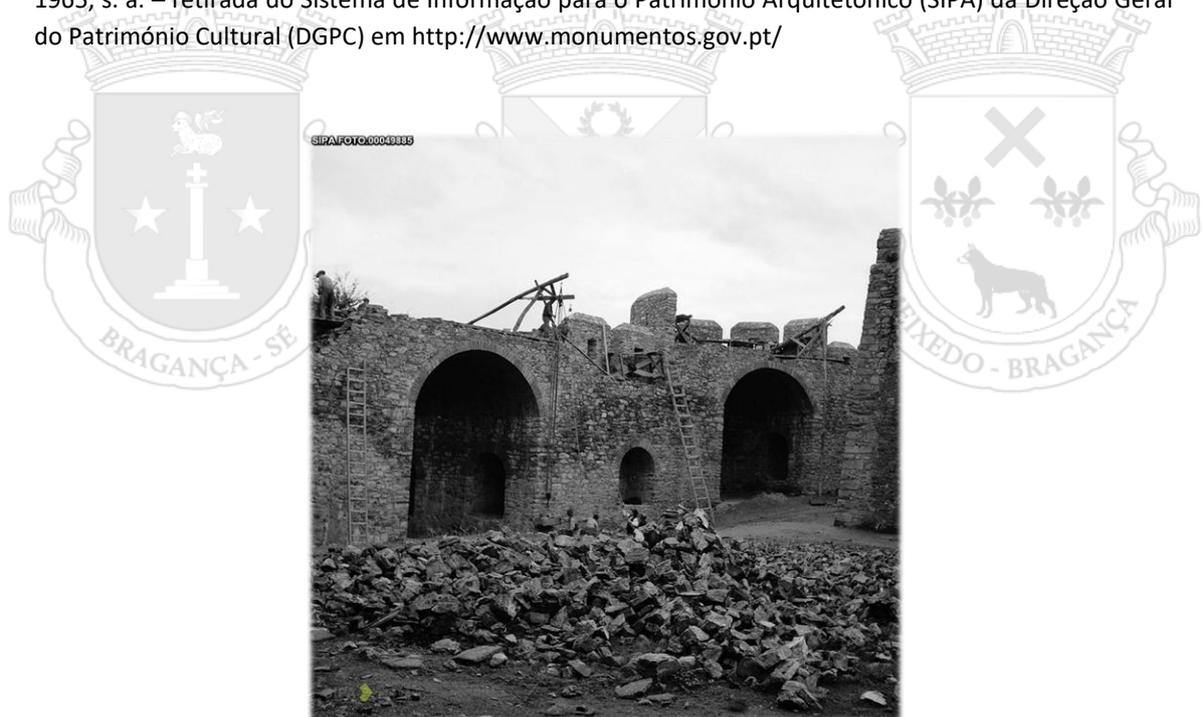
Figura 19: Reconstrução dos cubelos que circundam a Torre de Menagem do Castelo de Bragança em 1965, s. a. – retirada do Sistema de Informação para o Património Arquitetónico (SIPA) da Direção Geral do Património Cultural (DGPC) em <http://www.monumentos.gov.pt/>

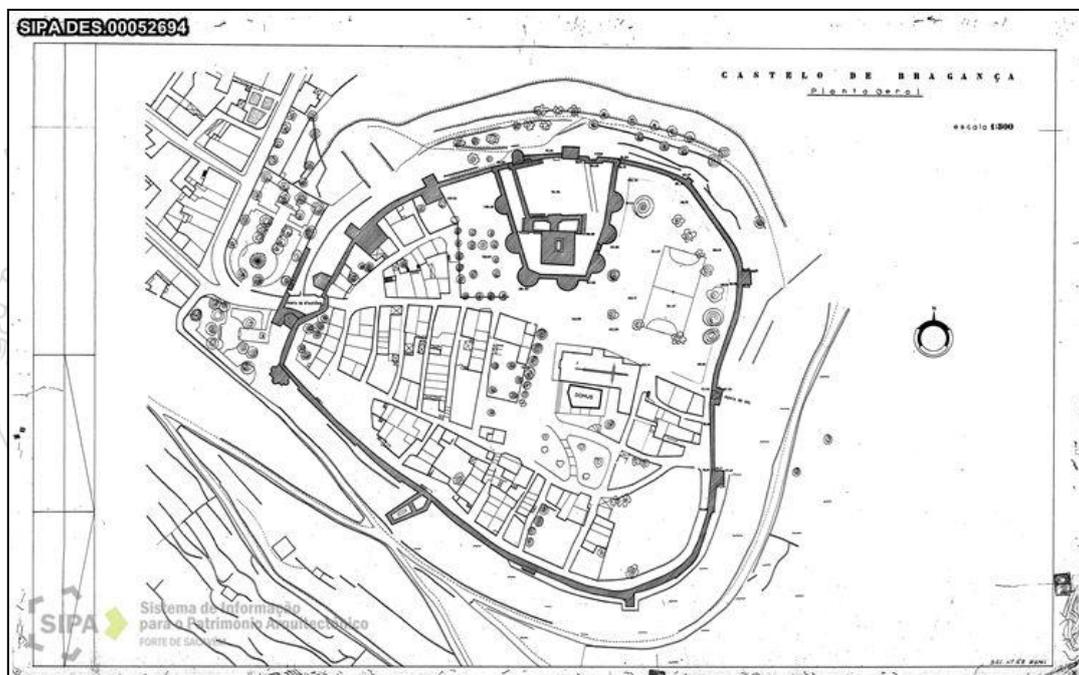
Figura 24: Planta do Castelo de Bragança, na atualidade – retirada do Sistema de Informação para o Património Arquitectónico (SIPA) da Direção Geral do Património Cultural (DGPC) em <http://www.monumentos.gov.pt/>

Classificado como Monumento Nacional pelo Dec. de 16-6-1910, o castelo que hoje se oferece aos nossos olhos, ocupa uma área de 3,2 hectares e tem um perímetro aproximado de 670 metros. Possui uma Torre de Menagem, e o seu pano muralhado, de traçado oval irregular, é recortado por ameias com formato piramidal e pontuado por 23 torres, das quais: 10 são cubelos; 2 têm planta hexagonal e 11 têm formato quadrangular.

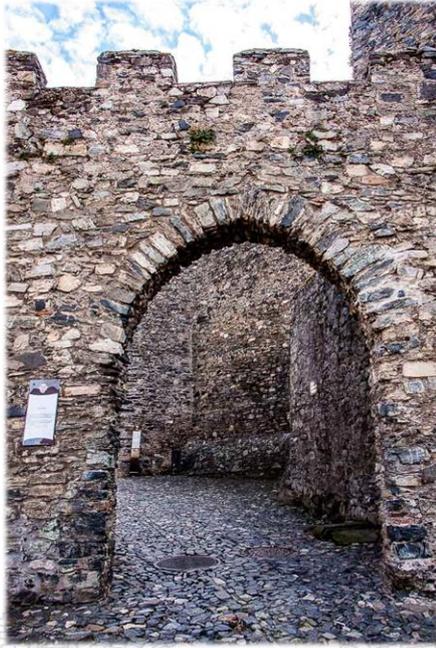
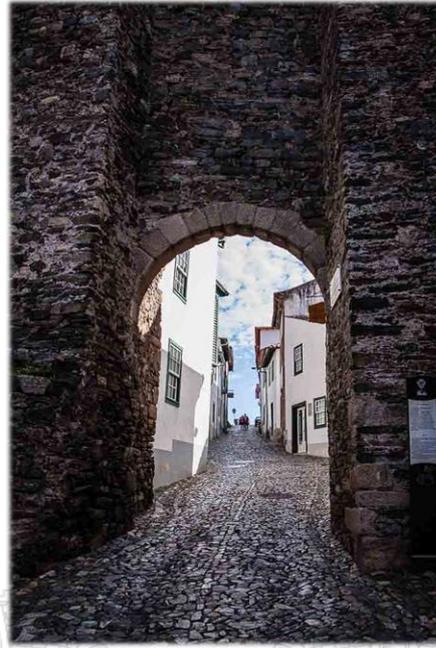
Figuras 26 e 27: Porta da Vila (à esquerda) e Porta de Santo António (à direita), perspetiva de quem entra. Foto de Guilherme Moutinho, UFSSMM, 2018.

A entrada principal fica do lado poente da fortaleza e é conhecida como *Porta da Vila*. Trata-se de uma abertura em ogiva feita numa pequena barbacã. A cerca de 15 metros, segue-se outra porta conhecida como *Porta de Santo António*, por possuir uma imagem do santo do lado interior. Trata-se de uma porta em arco perfeito, ladeada por dois torreões de planta hexagonal. Esta porta dá acesso à rua principal, conhecida entre os populares como *Rua da Frente* e que foi recentemente rebatizada pela Câmara Municipal, como Rua D. Fernão o Bravo. Esta rua divide a cidadela ao meio passando em frente da Torre de Menagem e da Igreja de Santa Maria, vai ligar à porta do lado nascente conhecida como *Porta do Sol*. Existe ainda uma terceira porta na vertente Norte da fortificação, junto à Torre da Princesa, conhecida como *Porta da Traição*.

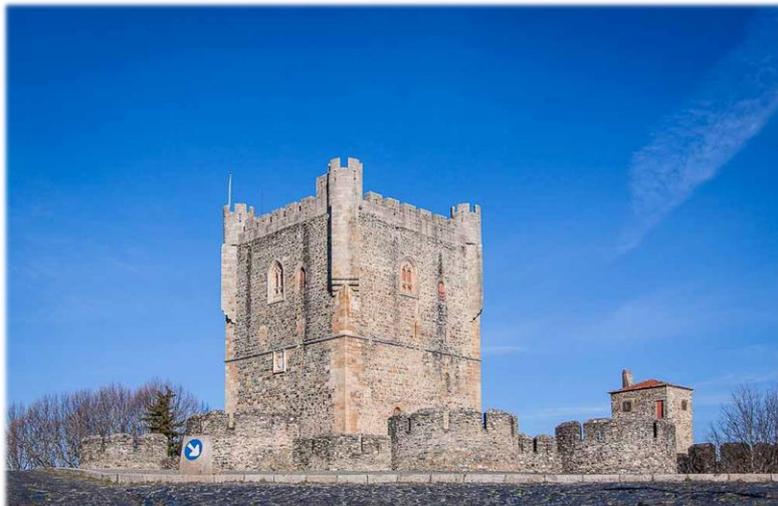
Figura 37: Torre de Menagem do Castelo de Bragança. Foto de Guilherme Moutinho, UFSSMM, 2018.

O principal destaque da fortificação vai para a sua singular *Torre de Menagem*, considerada uma das mais belas do país. De base quadrangular, tem 17 metros de largura e 33 metros de altura. Os materiais aplicados na sua construção são a alvenaria de xisto e o granito nos cunhais, janelas e ameias.

É coroada por ameias com seteiras cruzadas, um balcão com mata-cães na face virada a Norte (para proteger a porta de entrada), e quatro belos miradouros ou mirantes cilíndricos rematam os cantos, que como nos diz o Ten. Cor. António José Teixeira (1933, p. 15) de tão artísticos e bem proporcionados, mais parecem ser destinados a ornamentar e adornar, do que a guardar e defender.

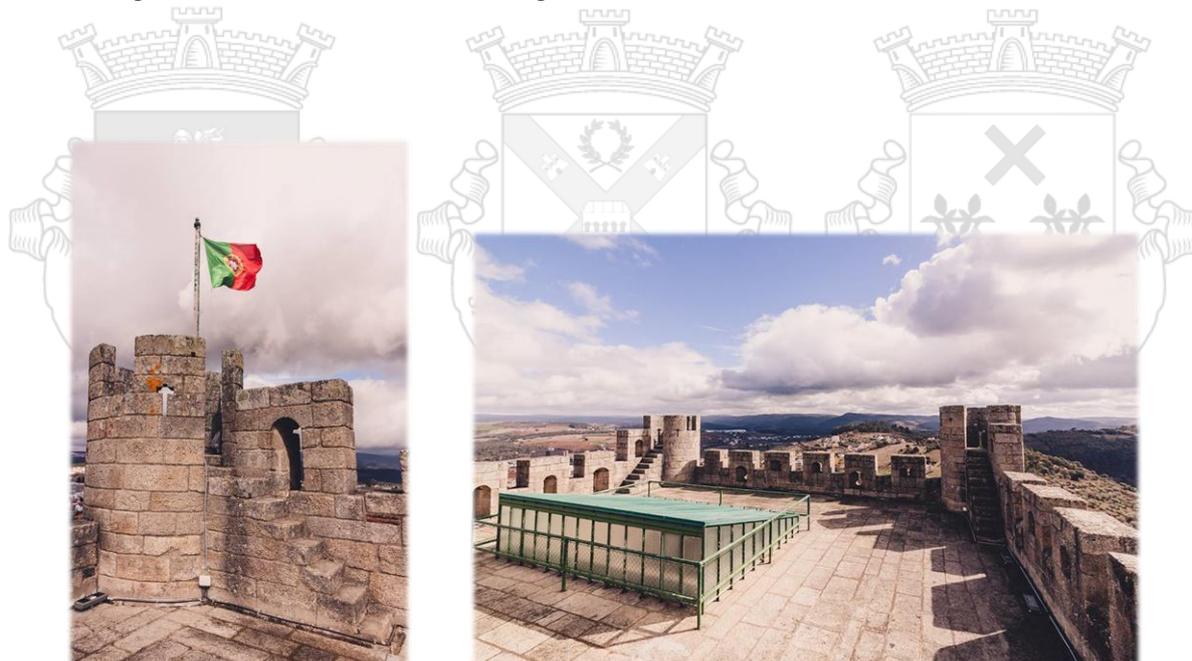
Figura 42 e 43: Mirantes da Torre de Menagem. Foto de Guilherme Moutinho, UFSSMM, 2018

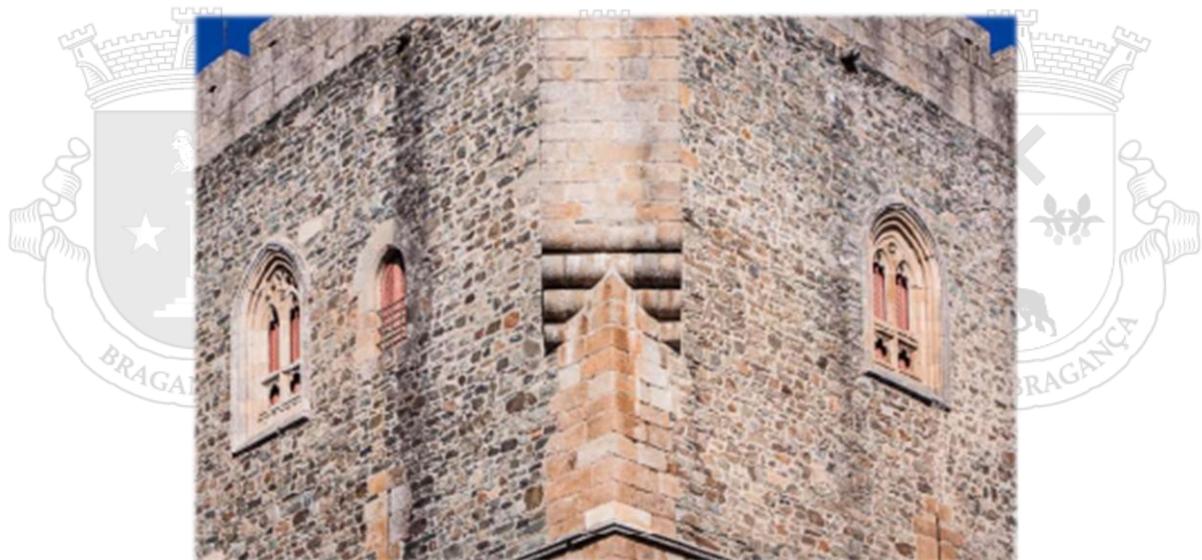
Figura 44: Janelas góticas manuelinas da Torre de Menagem do Castelo de Bragança. Foto de Guilherme Moutinho, UFSSMM, 2018.

Na face Leste e Sul, podemos apreciar duas magníficas janelas góticas maneladas, bipartidas por pinázios encimados por ornatos radiantes e rosáceos. A presença nesta face, da pedra de aramas da Casa de Avis, serve para atestar que a construção da torre foi levada a cabo durante o reinado de D. João I (1385 -1433). Eduardo de Carvalho (cit. Jacob, 1997 p. 70) descortinou aliás, influência da arquitetura gótica inglesa na sua construção, relembrando para o caso, a visita a Bragança, do duque de Lencastre, aquando da celebração do Tratado de Babe a 26 de Março de 1387, por isso, o início da sua construção terá acontecido em data posterior.

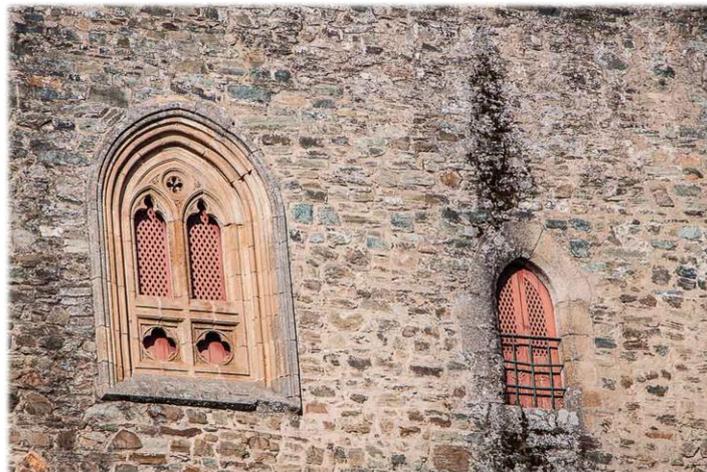
Figura 45: Pormenor das janelas góticas da face Leste da Torre de Menagem. Foto de Guilherme Moutinho, UFSSMM, 2018

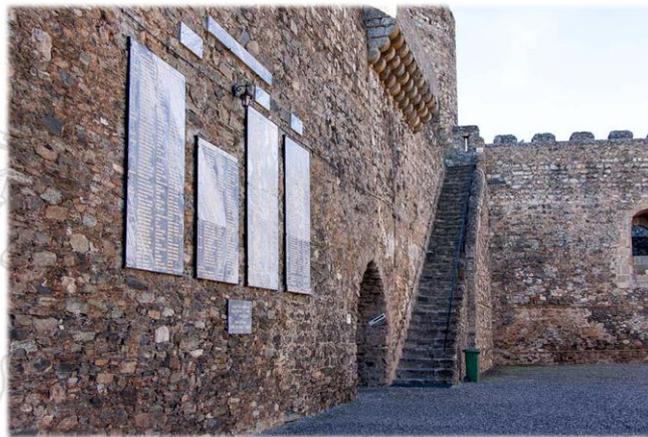
Figura 48: Escadas de acesso à Torre de Menagem. Foto de Guilherme Moutinho, UFSSMM, 2018

Na atualidade, o acesso faz-se pela face voltada a Norte, através de uma escada externa em alvenaria de xisto adossada à couraça da Torre. Subindo as escadas acedemos a um balcão e deste, por um passadiço em cantaria, à porta de entrada em abóbada de berço protegida por guarda-vento de madeira envidraçada. Mas primitivamente o acesso era feito através de uma ponte levadiça em plano mais elevado.

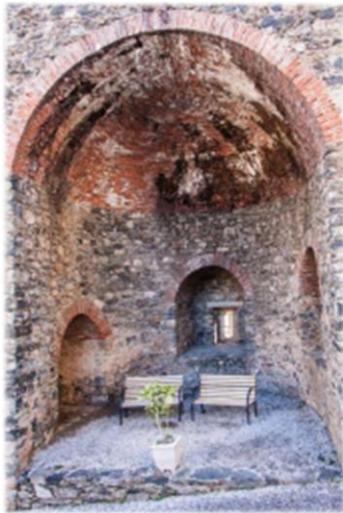
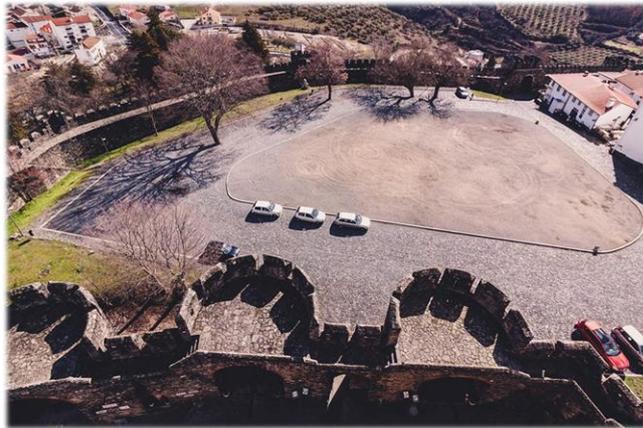
Figura 51 e 52: Interior de um dos cubelos que rodeiam a Torre de Menagem (à esquerda) e vista sobre os cubelos, a partir do topo da Torre de Menagem (à direita). Fotos de Guilherme Moutinho, UFSSMM, 2018

No exterior, a Torre de Menagem é ladeada por sete magníficos cubelos (três a Leste, três a Oeste e um a Sul) de planta circular, abobadados a tijolo, que vão reunir-se com o pano de muralhas na vertente Norte.

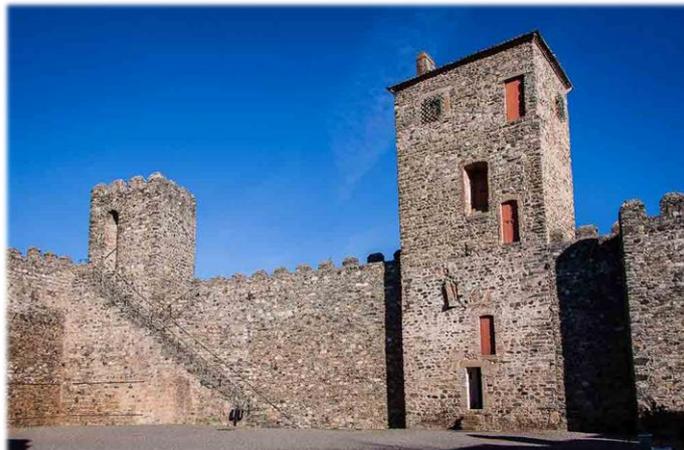
Figura 53: Torre da Princesa, face Sul. Foto de Guilherme Moutinho, UFSSMM, 2018

A cerca de 25 metros da Torre de Menagem, adossada ao pano Norte das muralhas, ergue-se, uma torre de formato quadrangular e rematada no topo por um telhado com chaminé, que é conhecida pelos populares, como a *Torre da Princesa*.

Muitas têm sido as lendas que se têm criado à volta desta torre, mas analisando mais uma vez, os desenhos de Duarte D'Armas, percebe-se que esta estrutura, era parte integrante do edifício do *Paço dos Alcaldes* (entretanto desaparecido), e destinar-se-ia a servir de aposentos para os hóspedes do Castelo. Assim se justifica a presença na sua face voltada a sul, de quatro portas nos pisos superiores, hoje sem acesso pelo exterior.

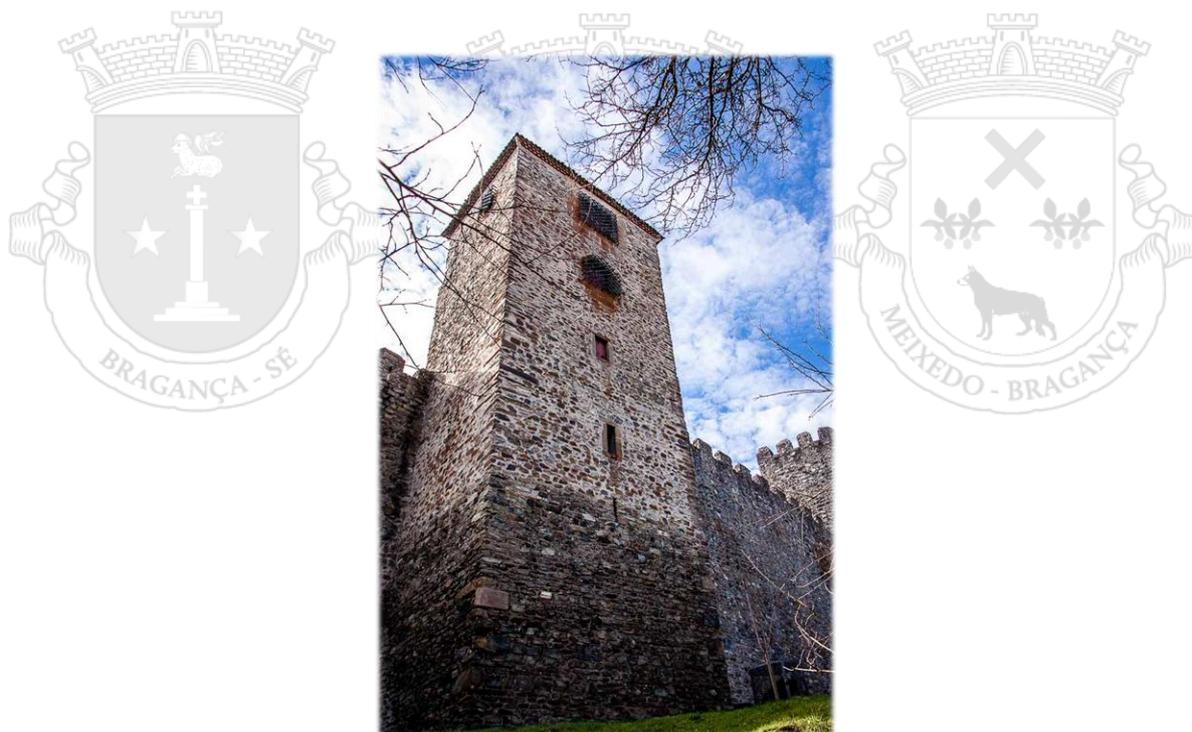
Figura 54: Torre da Princesa, face Norte, no exterior do recinto muralhado, Foto de Guilherme Moutinho, UFSSMM, 2018
